**Gemeente  
Amsterdam**

## Onderzoek brandveiligheid tijdelijke unitbouw woonfunctie Amsterdam

Versie: 1.0, definitief  
Datum: 17 januari 2023

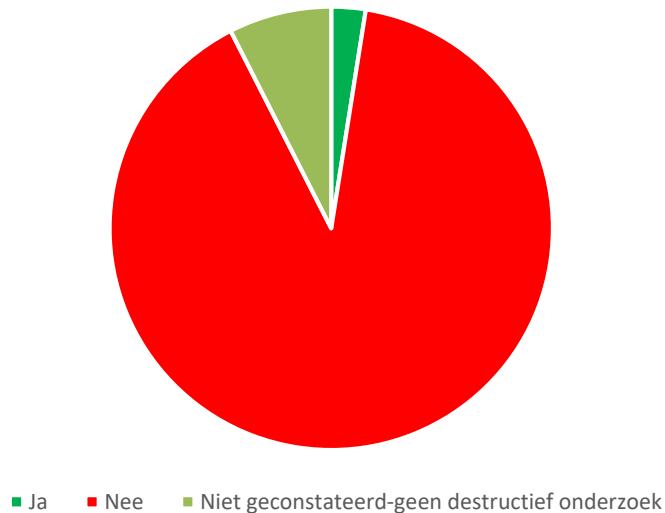
Brandcompartimentering voldoet?

Volgens het Bouwbesluit is iedere woonfunctie (woning; unit) een afzonderlijk brandcompartiment. Een extra beschermde vluchtroute voert niet door een brandcompartiment. Tussen de woningen onderling en tussen de woningen en de besloten ruimten waardoor een extra beschermde vluchtroute voert moeten de scheidingsconstructies brandwerend zijn uitgevoerd. Tijdens het veldonderzoek is beoordeeld of de doorvoeringen, schachten (indien van toepassing), deurkozijnconstructies, aansluiting van kozijn- en gevelconstructies en aansluiting wand- en vloerconstructies voldoende brandwerend zijn uitgevoerd conform de omgevingsvergunningen bouwen. In onderstaande grafiek is goed te zien dat dit in veel bouwwerken niet het geval is.

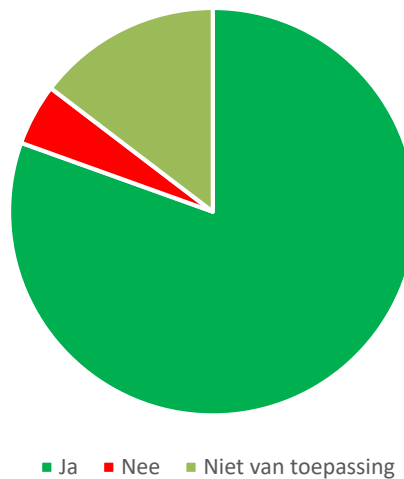
Rookmelder aanwezig?

Volgens het Bouwbesluit moet een woning waarvoor een omgevingsvergunning bouwen is aangevraagd na 1 april 2012, zijn voorzien van een rookmelder in een besloten ruimte waardoor een vluchtroute voert tussen de uitgang van een verblijfsruimte en de uitgang van de woonfunctie (feitelijk een rookmelder in iedere unit), die voldoet aan en zijn geplaatst volgens de primaire inrichtingseisen als bedoeld in NEN 2555. Veel woningen zijn voorzien van een dergelijke rookmelder, maar zijn er opmerkingen geplaatst qua functionaliteit en plaatsing. In enkele woonfuncties zijn batterij-rookmelders geplaatst.

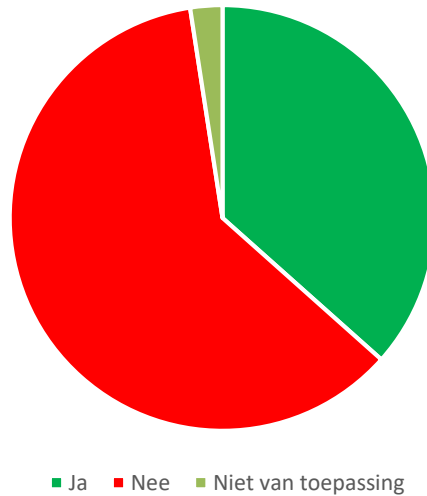
### Belemmeringen omtrent vluchten. Voldoet?

Volgens het Bouwbesluit moeten vluchtroutes veilig kunnen worden gebruikt zonder dat daar obstakels in staan die het veilig vluchten kunnen belemmeren. In onderstaande grafiek is te zien dat dit in veel bouwwerken te wensen overlaat.
